REFUERZO PROVISIONAL Y DEFINITIVO DE UN EDIFICIO DE 11 PLANTAS TRAS UN INCENDIO EN LA PLANTA SÓTANO -1

Tuesta, Nelson*

RESUMEN

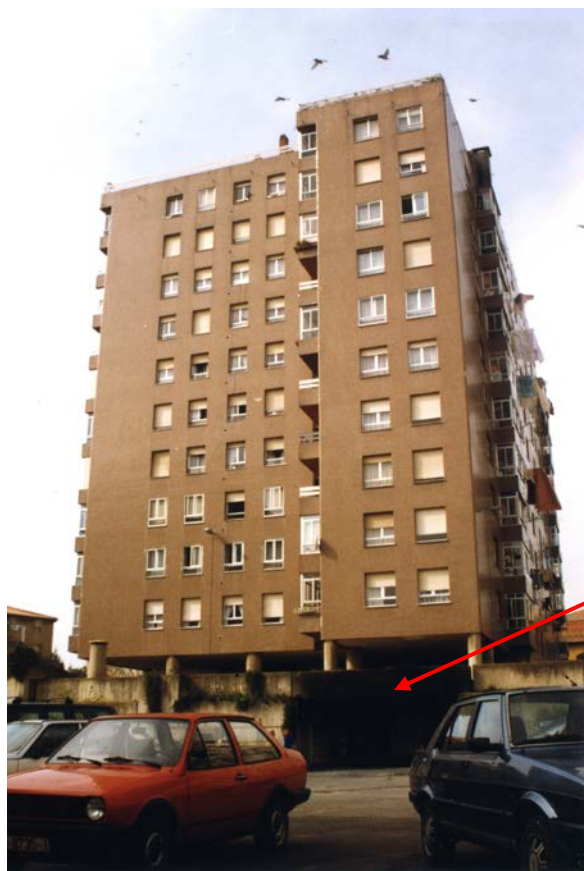
Figura 1: Edificio en el que se produjo el incendio

Las actuaciones que aquí se comentan son las que se realizaron en el edificio situado en la calle Monte 28-A y 28-B, de la ciudad de Santander (España), tras el incendio que se produjo en uno de sus sótanos el 9 de marzo de 1998. El edificio en el que se produjo el incendio, véase fotografía de la Figura 1, estaba conformado por dos sótanos destinadas a aparcamientos cerrados, de una planta diáfana en la que quedan ubicados los zaguanes de escalera, y de diez plantas destinadas a viviendas.

Acceso al sótano -1, totalmente ennegrecido por efecto del incendio

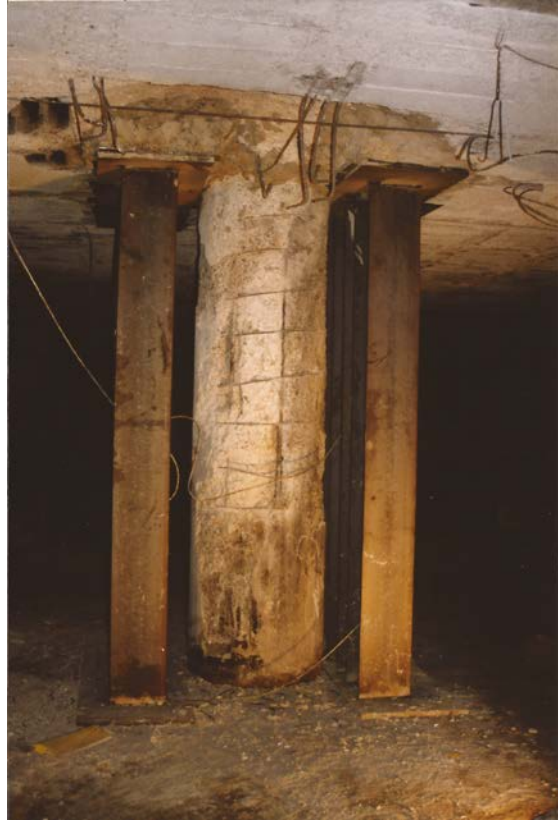
Figura 2: Grado de deterioro del pilar más afectado por el incendio

El grado de afección de los dos pilares que a simple vista presentaban mayores daños se traducían en un importante desprendimiento del hormigón de recubrimiento, circunstancia que también era extensiva a otras zonas de ambos pilares en los que, aunque no había llegado a producirse el desprendimiento del hormigón, tenían un sonido hueco al golpearlos; lo cual denotaba que la capa de hormigón superficial se encontraba separada del núcleo. Otro aspecto que interesa señalar es que los ábacos de los citados dos pilares se encontraban con importantes daños, manifestados en desprendimientos del hormigón de recubrimiento que, en algunos casos, dejaban totalmente desprendidas las propias armaduras; tal como se puede observar en la fotografía de la Figura 2.

Teniendo en cuenta la magnitud de los daños que presentaban los dos pilares más afectados y sus correspondientes ábacos, se optó por un refuerzo provisional mediante pórticos metálicos de acero que fuesen capaces de liberar lo máximo posible de carga a los dos mencionados pilares. Si partimos del supuesto de que los dos pilares más afectados, del sótano -1, estuviesen por colapsar, los pilares recayentes de la planta inmediatamente superior (planta baja en este caso), transmitirían sus cargas - mediante bielas de compresión a 45° aproximadamente- a los ábacos de los dos pilares más afectados. Como estos ábacos estaban seriamente afectados, se prefirió iniciar el refuerzo provisional desde los ábacos de los pilares de la planta baja; con lo cual el refuerzo provisional abarcó tres plantas, cuyos pilares metálicos estuvieron alineados verticalmente en dichas plantas.
